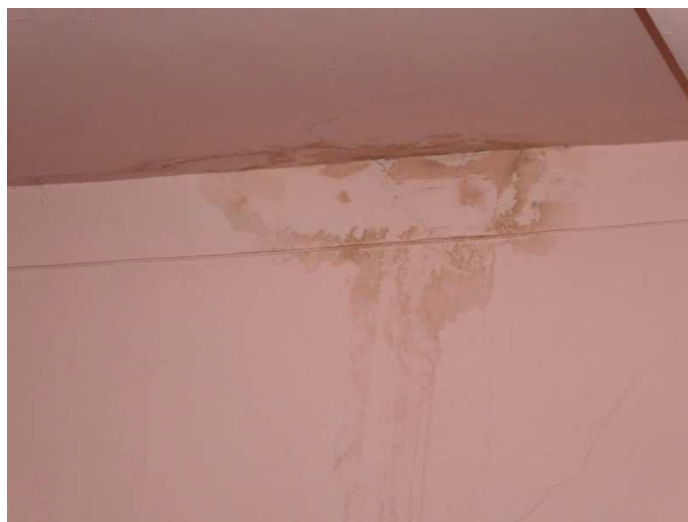
W takiej wizji lokalnych stwierdzono przecieki w sygnalizowanej strefie. W związku z tym oględziny rozpoczęto od mieszkań na poddaszu. Po wejściu na ostatnie piętro w budynku nr 8 i poziom mieszkania na poddaszu zauważa się wyraźny zaciek na styku ściany i dachu widoczny na Rys. 4.

Rys. 4. Intensywny zaciek na poddaszu przed wejściem do mieszkania

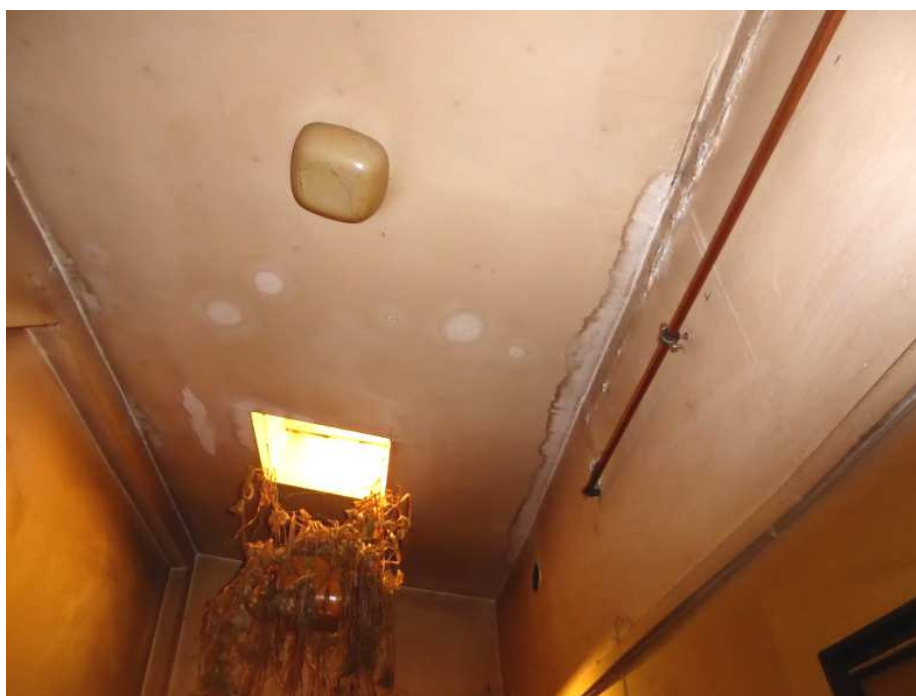
Praktycznie już zaraz po wejściu do analizowanego mieszkania widać silne zacieki i lokalne punktowe przecieki na suficie (Rys. 5).

Rys. 4. Intensywny zaciek w mieszkaniu na poddaszu na styku ściany i sufitu lokalne zacieki na suficie

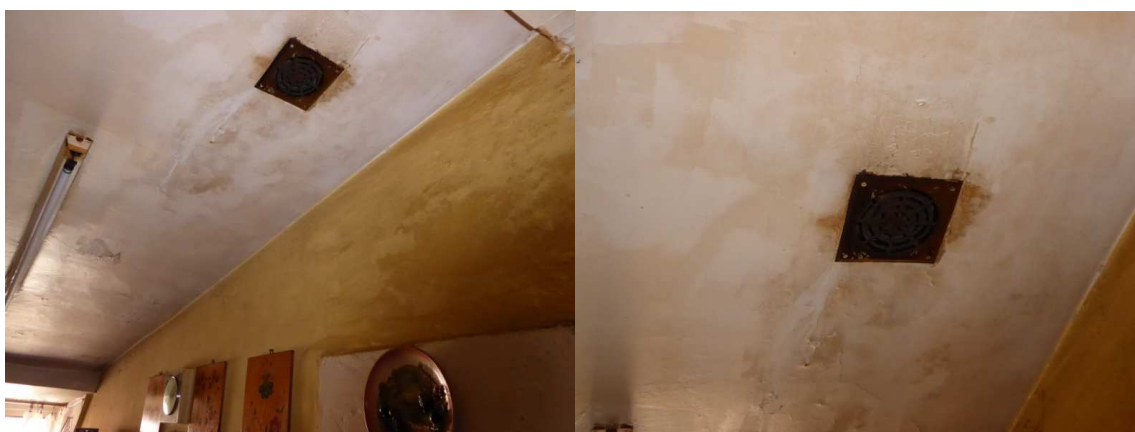
Podobnie wygląda to w pozostałych pomieszczenia (Rys. 5, 6).

Rys. 5, 6. Zawilgocona ściana i liczne zacieki na suficie z silnymi śladami korozji w mieszkaniu na poddaszu w budynku nr 8

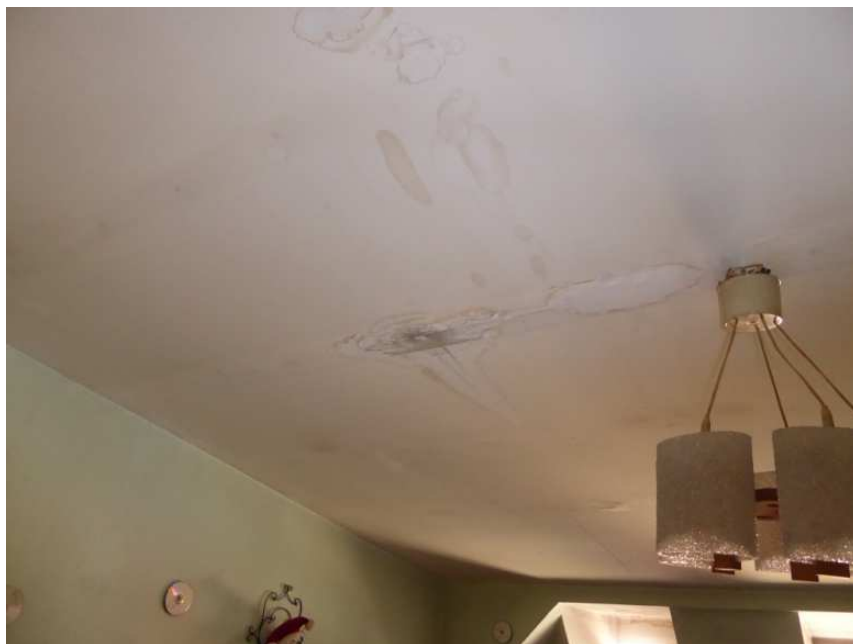
Podobna sytuacja jest w mieszkaniu na poddaszu w klatce 8A. W pokoju dziennym wyraźnie widać silny zaciek w osi lampy wraz ze śladami silnej korozji tynku (Rys. 7). Podobnie sytuacja wygląda wzdłuż korytarza (Rys. 8).

Rys. 7. Intensywne zacieki na suficie z silnymi śladami korozji w pokoju dziennym mieszkania na poddaszu w budynku nr 8A

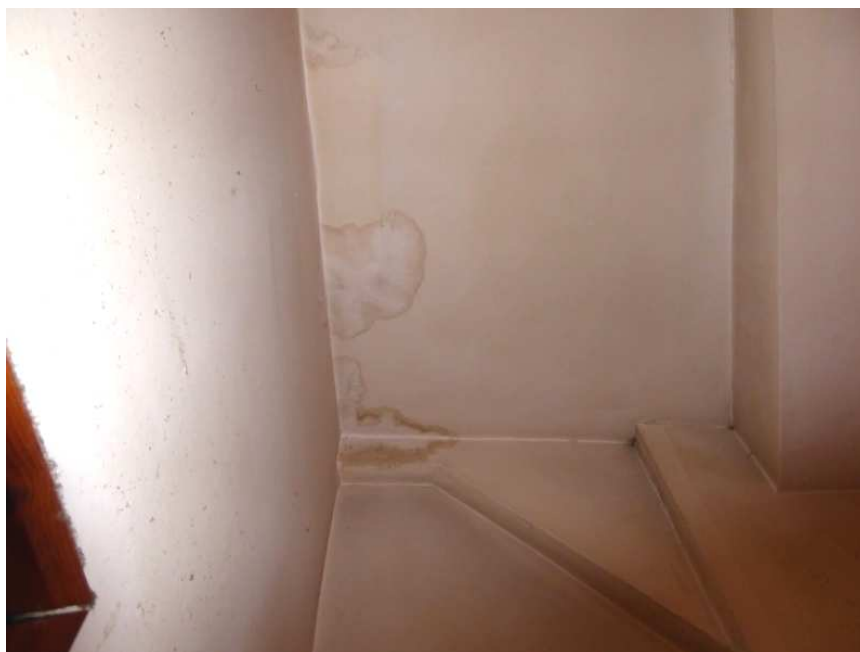
Rys. 8. Intensywne zacieki na suficie z silnymi śladami korozji w korytarzu mieszkania na poddaszu w budynku nr 8A

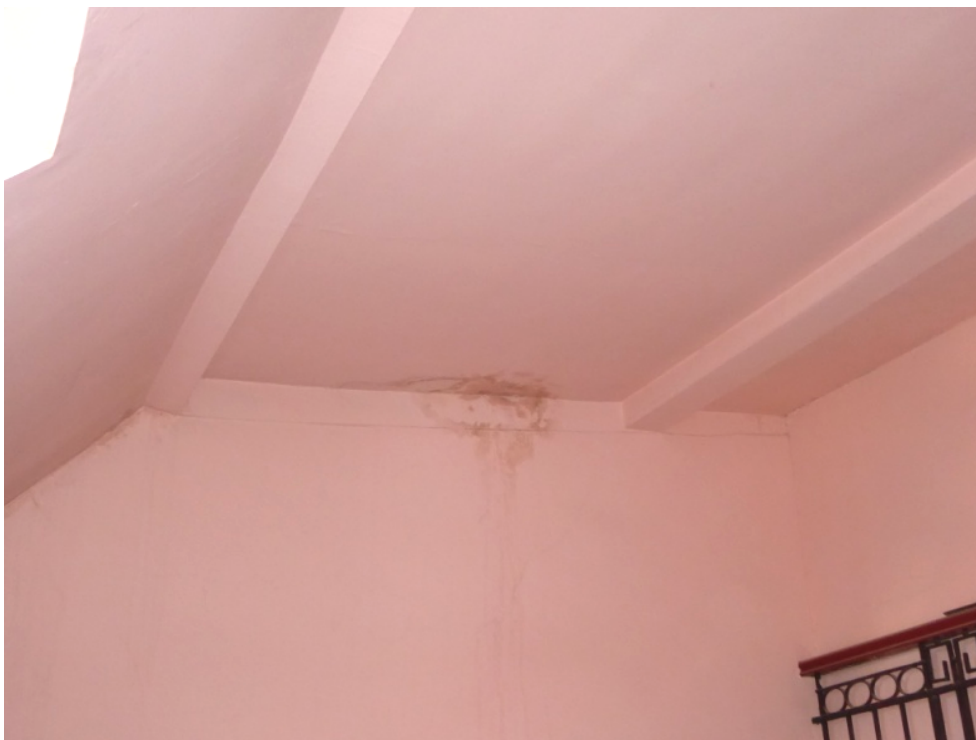
Nie wiele lepiej jest w mieszkaniu na poddaszu nad ostatnią klatką schodową. Już wchodząc na ostatni poziom klatki schodowej widać wyraźne zacieki na styku dachu i ściany (Rys. 9). Podobne zacieki są widoczne pod oknem dachowym doświetlającym klatkę schodową (Rys. 10).

Rys. 9. Intensywny zaciek na styku sufitu i ściany z silnymi śladami korozji na klatce schodowej na poziomie ostatniej kondygnacji

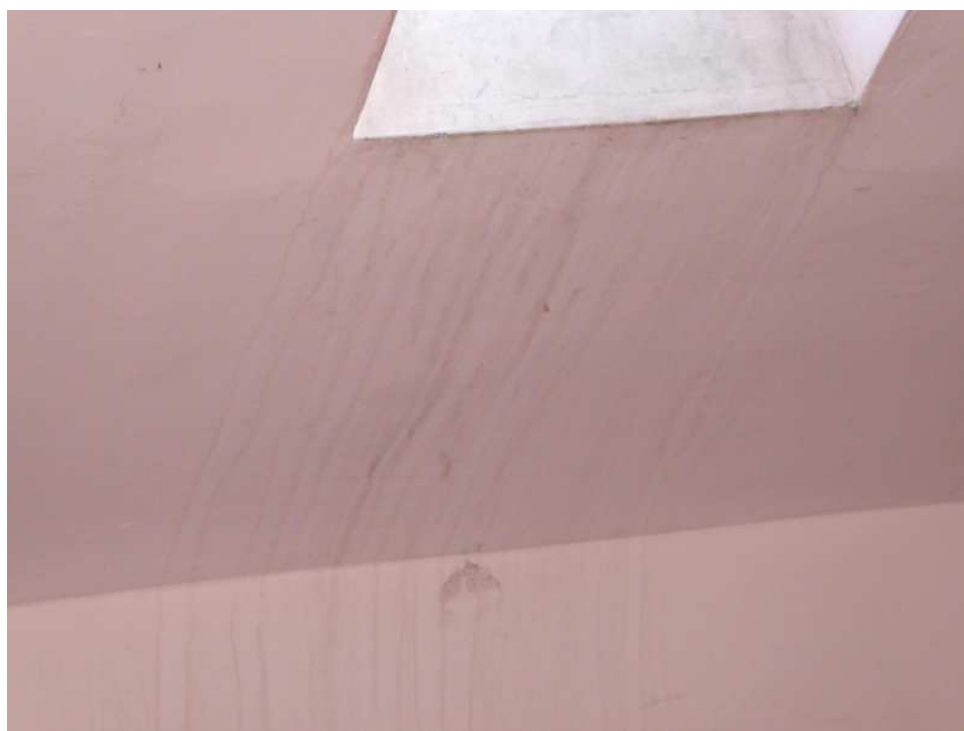
Rys. 10. Intensywny zaciek pod oknem dachowym na klatce schodowej ostatniej kondygnacji

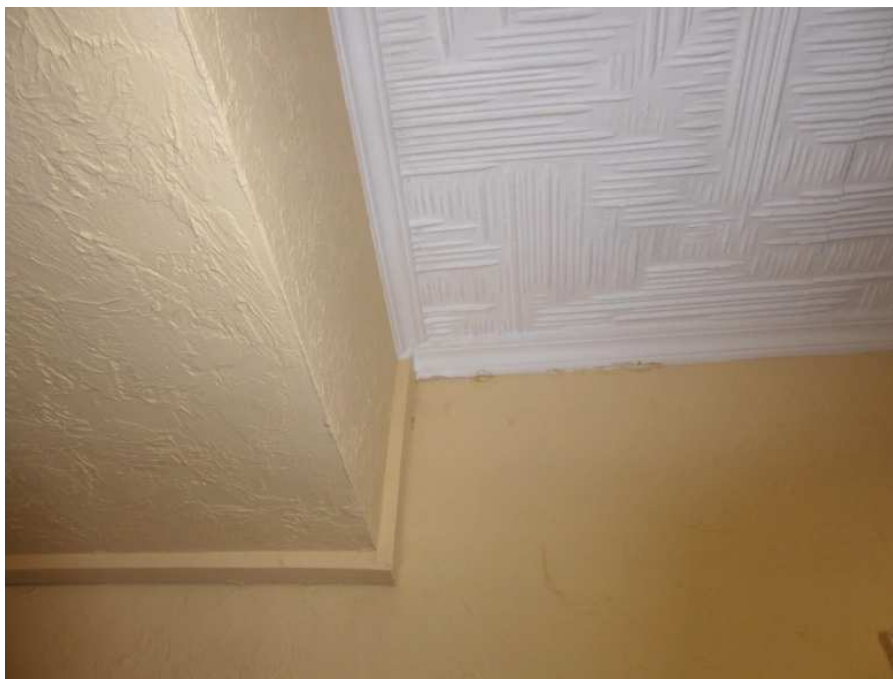
Wchodząc do mieszkania już w korytarzu pojawiają się zacieki na styku sufitu i ściany (Rys. 11).

Rys. 11. Nieznaczące ślady zacieków w korytarzu mieszkania na ostatniej kondygnacji

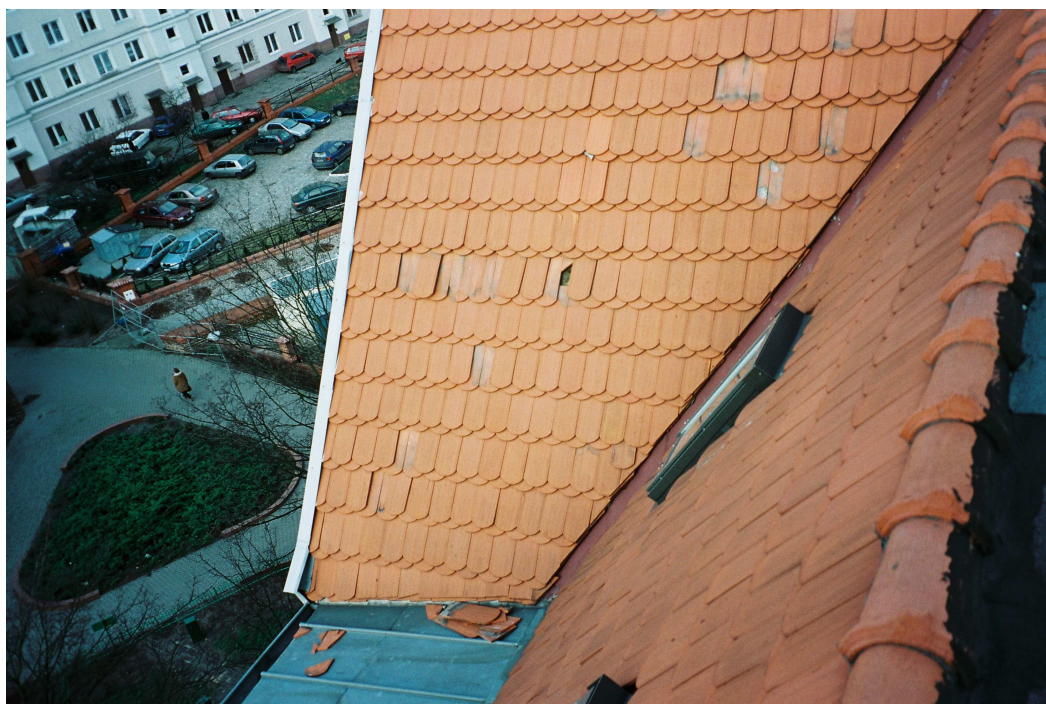
Kolejnym niepokojącym faktem był bardzo kiepski stan techniczny dachówek ułożonych na dachu prawdopodobnie w końcu lat 90-tych XXw. Na pierwszy rzut oka objawia się on wypadaniem i łamaniem się dachówek (Rys. 12).

Rys. 12. Styk dachów frontowych od ul. Maształarskiej z pokryciem ceramicznym w stanie awaryjnym; widać leżące fragmenty dachówek na daszku płaskim, które mogą w każdej chwili spaść na ulicę raniąc przechodniów

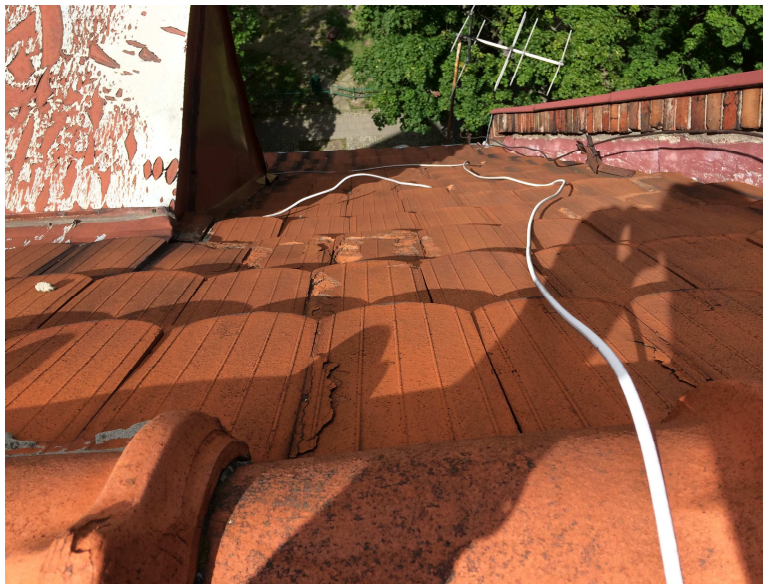
Przy bliższych oględzinach widać intensywne łuszczenie się większości dachówek i odpadanie ich fragmentów, które mogą w każdej chwili spaść na ulice raniąc przechodniów (Rys. 13).

Rys. 13. Pokrycie ceramiczne znaczne zużyte w postaci silnych złuszczeń; widać leżące fragmenty dachówek na daszku płaskim nad lukarną, które mogą w każdej chwili spaść na ulice raniąc przechodniów

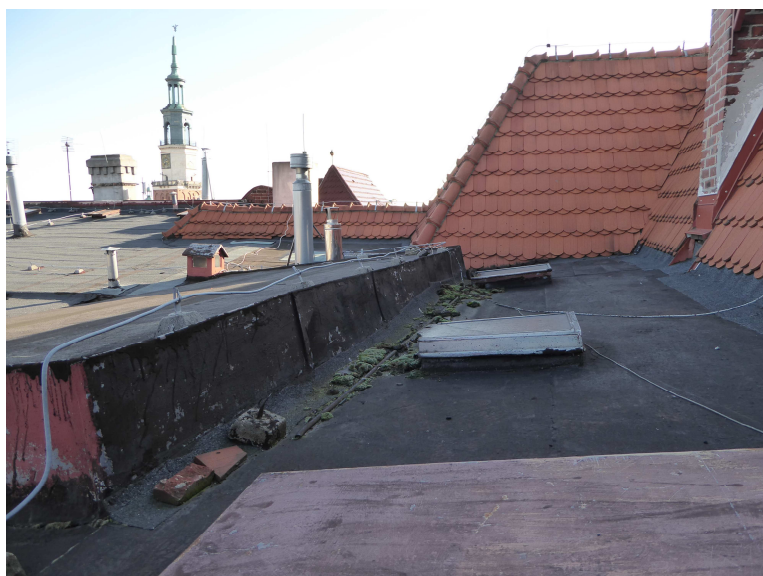
Równie nie ciekawy stan jest większości dachów płaskich krytych papą (Rys. 14). Zauważa się jedynie lokalne naprawy w strefie tych dachów.

Rys. 14. Pokrycie papowe w stanie znacznego zużycia; ponadto widać ślady korozji biologicznej pokrycia w postaci mchu i luźne mocowania instalacji uziomu

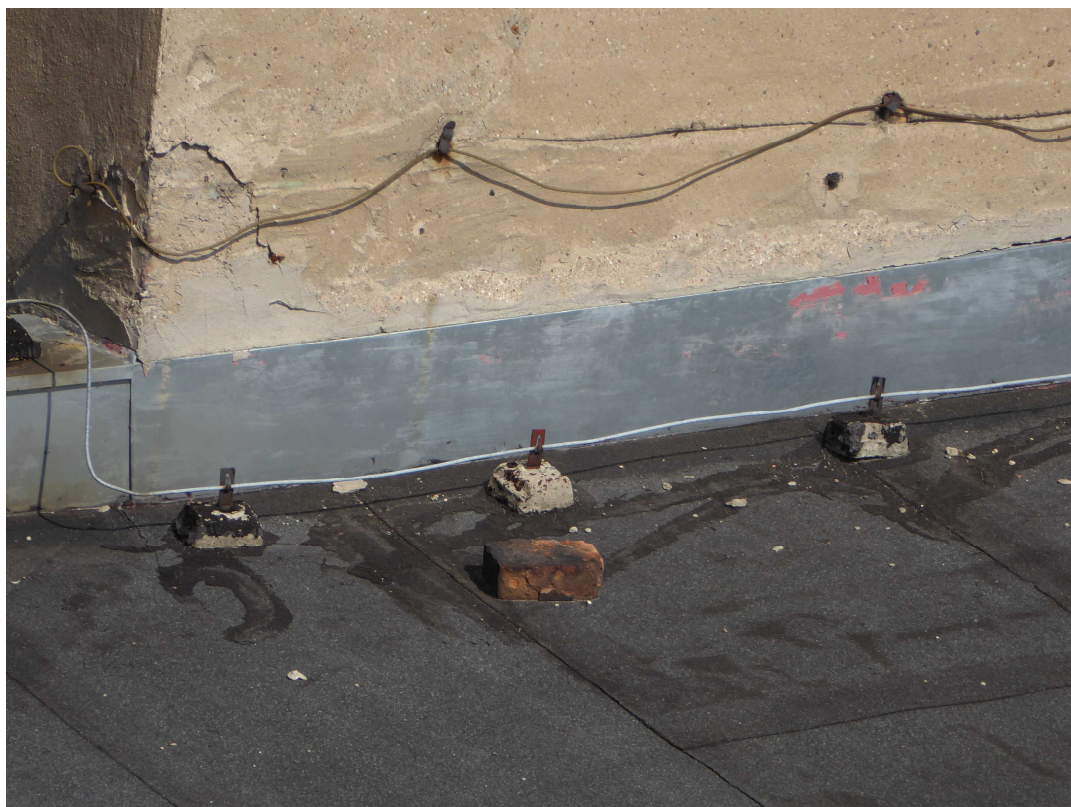
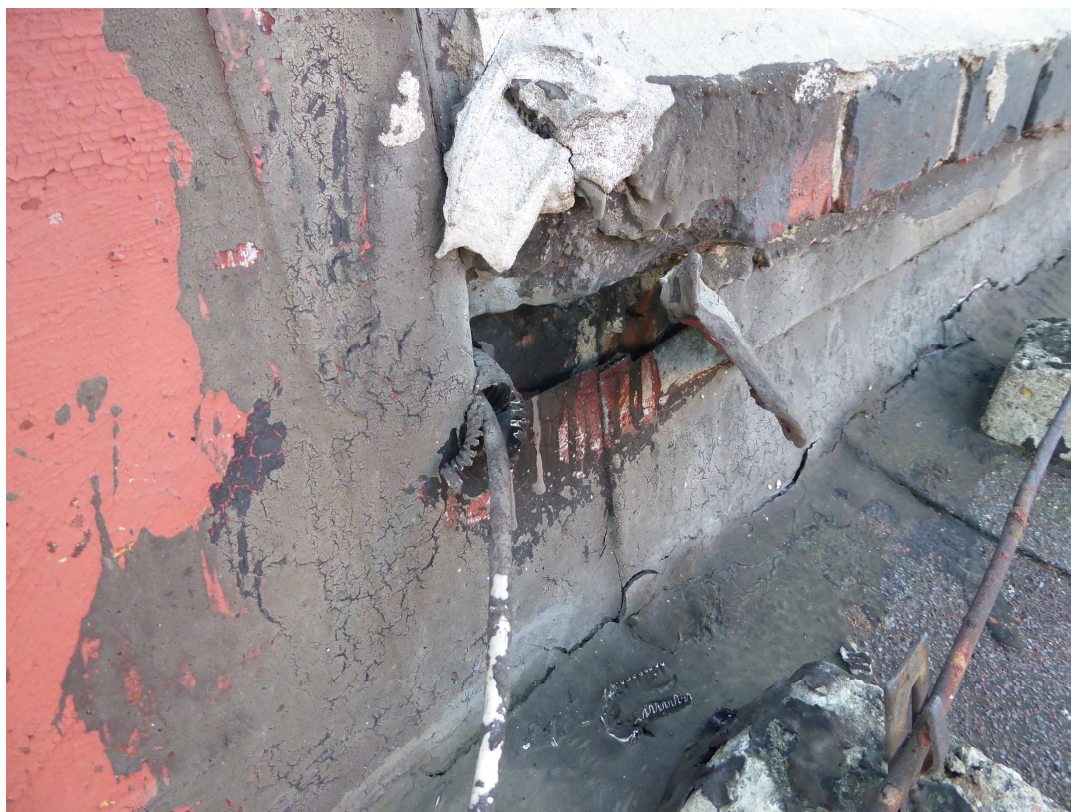
Rys. 15, 16. Strefy opierzeń kominów

Także strefa kominów pozostawia wiele do życzenia (Rys. 15, 16).
