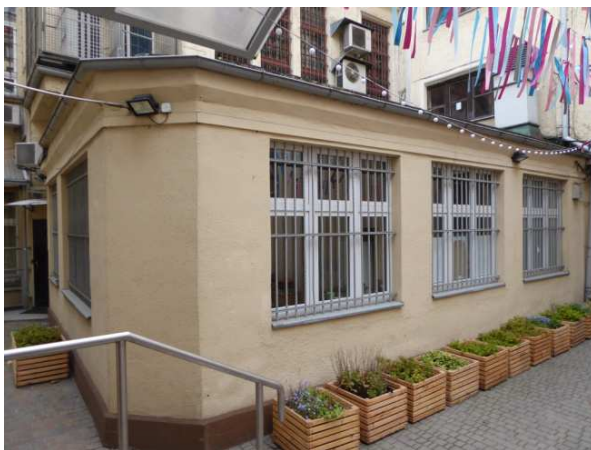
Rys. 3. Przybudówka banku w strefie podwórza

W podwórzu została dobudowana do kamienicy mieszczącej Bank Pekao (nr 8A) parterowa dobudówka, którą aktualnie zajmuje Bank Pekao (Rys. 3). Prawdopodobnie umieszczono ją na legarach pod ścianami nośnymi, które oparto na stropie piwnicy. Pod dobudówką strop w strefie piwnicy został prawdopodobnie w roku 2008 (zgodnie z książką obiektu budowlanego założoną prawdopodobnie w roku 2008) wzmocniony stalowymi belkami na filarach ceglanych.

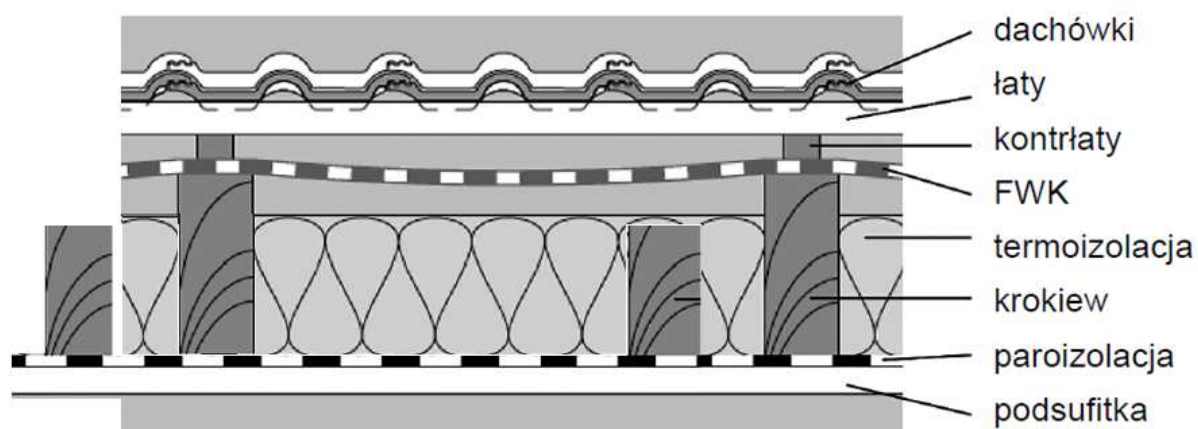
Rys. 18. Schemat naprawy dachu w strefie pokrycia dachówkami

W najgorszym stanie technicznym jest najmłodsze pokrycie dachu, czyli pokrycie ceramiczne i to zarówno ze względu na stan techniczny samej dachówki jak i ze względu na poziom techniczny realizacji pokrycia. Począwszy od braku zamocowania dachówek, co w przypadku co raz silniejszych wiatrów (przy tak znacznych spadkach) jest jedynym dzisiaj rozwiązaniem, do montażu gąsiorów na zaprawę cementową. Stosowanie chociażby w końcu lat 90-tych technologii, której już od prawie 30 lub 40 lat się nie stosuje, jest wysoce zaskakujące (Fot. Z3\_14-16 i 25, 26, Załącznik nr 3). Poza tym ta prymitywna technologia powoduje dodatkowo całkowite zatkanie ew. warstwy wentylowanej i brak wentylacji w strefie dachu co prowadzi do silnych wykropleń pary wodnej i zacieków na suficie pod dachem (patrz Rys. 19). Dodatkowo zastosowanie dachówki nie spełniającej kryterium mrozoodporności doprowadziło szybko do jej łuszczenia się i zdmuchiwania jej fragmentów na inne części dachu oraz na przechodniów (Fot. Z3\_18 do Z3\_22, Załącznik nr 3).

Prace należy rozpocząć od usunięcia pokrycia z dachówki wraz z folią, łatami i kontrłatami, a także opierzeń i obróbek blacharskich. Następnie należy usunąć starą izolację termiczną, jeżeli w ogóle będzie występować i sprawdzić stan techniczny krokwi. Niestety należy się spodziewać zniszczenia krokwi, jednakże ze względu na zabezpieczenie mieszkańców nie należy ich usuwać. Należy wprowadzić nowe krokwie np.: o wym. 8x18 cm z drewna KVH C24 od góry, wykorzystując istniejący układ płatwiowo-słupowy, pozostawiając pod nimi a paroizolacją ok. 5 cm, które należy wypełnić wełną mineralną. Następnie należy wprowadzić izolację termiczną, najlepiej z wełny mineralnej Rockwool. Kolejnym etapem powinien być montaż membrany firmy Delta Dorken (najlepiej Delta Maxx-Plus – Załącznik nr 4.3) na krokwiach przy pomocy kontrłat.

Następnie należy przystąpić do montażu okien dachowych energooszczędnych firmy Velux i układania dachówki karpiówki angobowanej w kolorze miedzianym w koronkę na łączeniu wraz z gąsiorami. Proponuje się zastosować pokrycie ceramiczne karpiówką angobowaną typu Opal firmy Monier Braas (Załącznik nr 4.1). Należy pamiętać, aby maksymalną ilość dachówek przymocować mechanicznie na odrywanie i porywy wiatru, a wszystkie gąsiorzy montować systemowo z pozostawieniem odpowiedniej szczeliny wentylacyjnej. Całość prac należy wykonać zgodnie z Rys. 18.
